Technische Information

Neue Rumpffenster OPTIMA 92 und 98A (Ersatz für Serie)

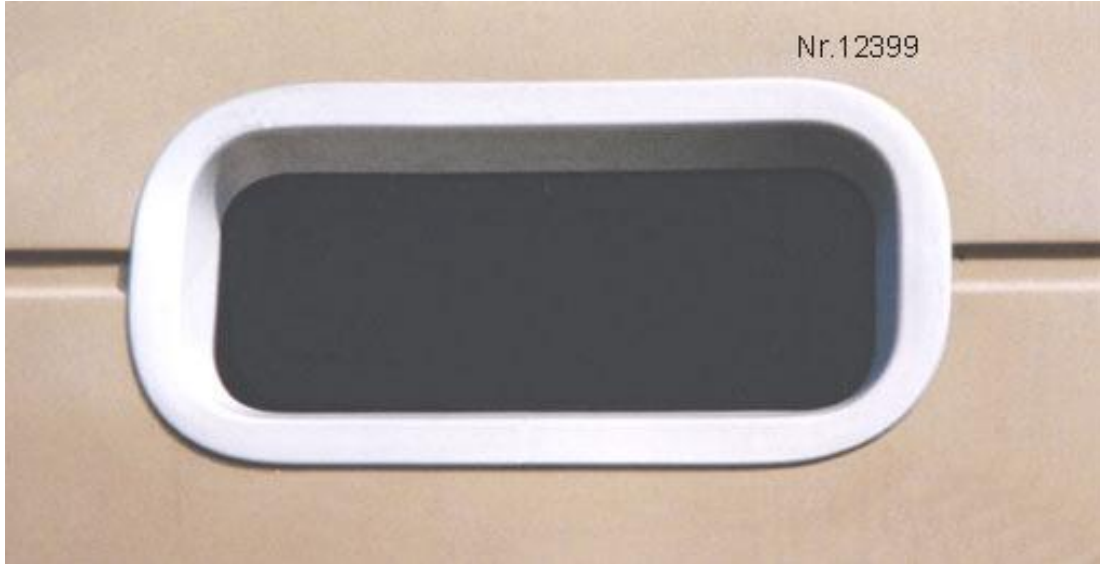
Wenn eine Leckage im Bereich der Rumpffenster über längere Zeit nicht beachtet wurde, verliert die einlamierte Aluverstärkung für die Befestigung der Fenster an Halt (durch den chemischen Prozess zerfällt die Verstärkung).

Neue Rahmen für die bisherigen Fenster einzusetzen bedeutet einen hohen Reparaturaufwand. Deshalb können wir mit einem neuen Fenstertyp eine Alternative anbieten, die in einem vertretbaren Rahmen steht.

Alte Rumpffenster demontieren, Alu-Rahmen entfernen,
Bereich mit Harz und Matte füllen und bearbeiten.
Öffnung nach Schablone ausschneiden und neue Bullaugen
montieren. Einen neuen Wandbelag mit Einseitenkleber anbringen.
